# IoTセンサーを活用したニホンジカ食害対策に関する研究

Research on Measures Against Feeding Damage of Japanese Deer using IoT Sensors

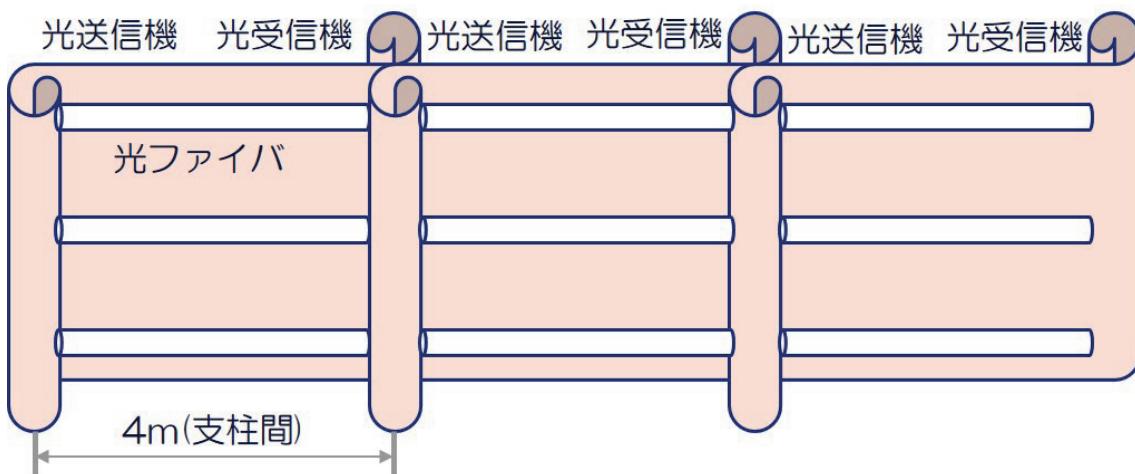
図3-1 光ファイバを使用した防鹿柵の損傷検知

防鹿柵の損傷を検知可能なデバイスによる検知を実現するために、(1) 防鹿柵に光ファイバを設置し光送受信装置を用いて光ファイバの歪みを検知する方法、(2) 導電性の網を開発し小さな電流を流して抵抗値の変化をみる方法などを検討した。いずれの方法も開発コストや設置コストから実現は難しいとされた。(1) の光ファイバを使用した概略図を図3-1に示す。損傷箇所として把握する範囲をおおよそ4m(現状の網柵の支柱間の幅)と仮定し光ファイバを設置した場合を想定した。外周2,200mの防鹿柵において、上段／中段／下段に光ファイバを設置した場合、約6.6km(2,200m×3段)もの光ファイバが必要となり、また4m毎にレーザー光の送信機と受信機を設置した場合、約600台もの送受信機が必要となる。光ファイバを利用した場合、損傷を検知するためのコストが膨大になることが想定できる。また、(2) の導電性ネットの場合、新たに網を開発する必要があり、防鹿柵としては既存の比較的コストの低い網柵を利用したいとのことから採用を見送った。

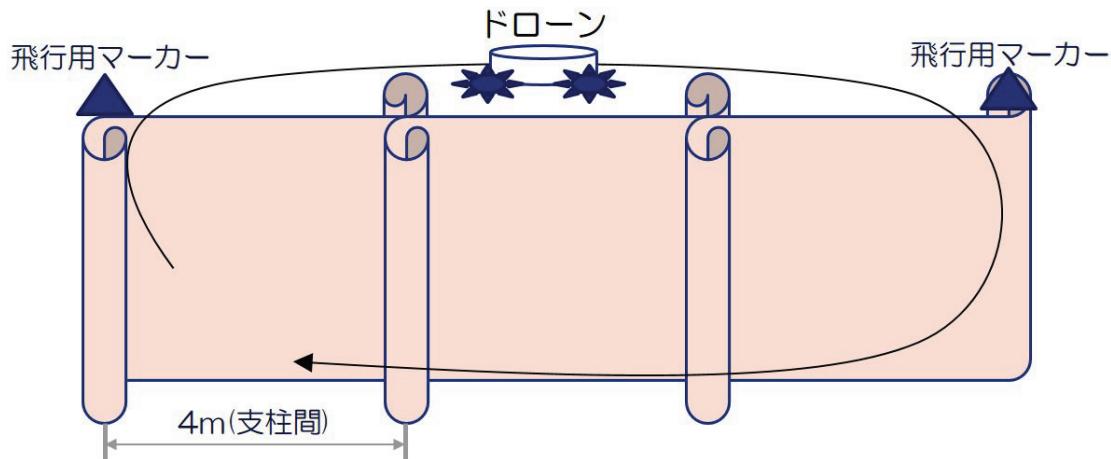
図3-2 ドローンによる防鹿柵の損傷の監視

ドローン（無人で遠隔操作や自動制御によって飛行できる航空機）を利用し、ドローンに搭載しているカメラを用いて防鹿柵の撮影を行う。撮影された映像から防鹿柵の損傷など画像解析を利用し判定する方法である。ドローンの飛行は防鹿柵の内側を想定し、事前に設置した飛行用マーカーに従い自動飛行させ、防鹿柵を自動的に撮影する（図3-2）。ドローンによる監視の問題点として、現時点（2018年9月）では飛行に際して人の目視による監視が必要であること、搭載するバッテリーの容量に依存するがドローンによる飛行は1回あたり約10～20分と短く、外周2,200mの防鹿柵を撮影するためには多くの回数の飛行が必要となる。例えば、12m幅の防鹿柵（4m×3張り）の撮影に約1分の時間を要すると仮定した場合、撮影のみで約200分の飛行が必要であり、撮影場所への飛行や帰還を考慮すると現実的な方法ではない。したがってドローンによる監視は採用に至らなかった。

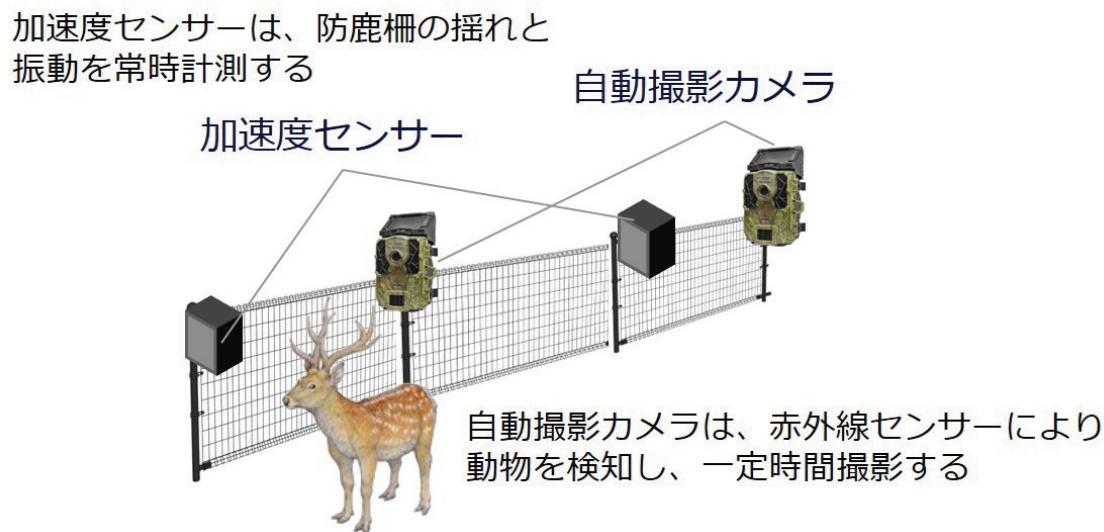
図3-3 加速度センサーによる防鹿柵の損傷の推定

防鹿柵の損傷を検知するために、防鹿柵自体にかかる揺れや振動を加速度センサーなどにより計測し、損傷を推定する方法である。防鹿柵にシカなどの動物の接触による揺れや振動に加え風による揺れや振動などが生じていると仮定し、加速度センサーを防鹿柵に設置する。動物による揺れや振動と風によるものを区別するために、3.3節で述べた自動撮影カメラと加速度センサーを防鹿柵付近に設置し、防鹿柵の揺れや振動の原因を特定する。防鹿柵の揺れや振動の計測データと自動撮影カメラにより確認した揺れや振動の要因を学習させ、防鹿柵の損傷の可能性を推定する。加速度センサーは比較的安価でありかつ小型化・軽量化できることから、今回は本方法により、富士山麓の実験フィールドにて実証実験を開始した。図3-3に加速度センサーと自動撮影カメラの防鹿柵への設置イメージを示す。加速度センサーは防鹿柵の揺れと振動を計測し、自動撮影カメラは防鹿柵に接近した動物を撮影する。撮影された画像と加速度センサーによる計測データを組み合わせることにより防鹿柵の状態を推定する。

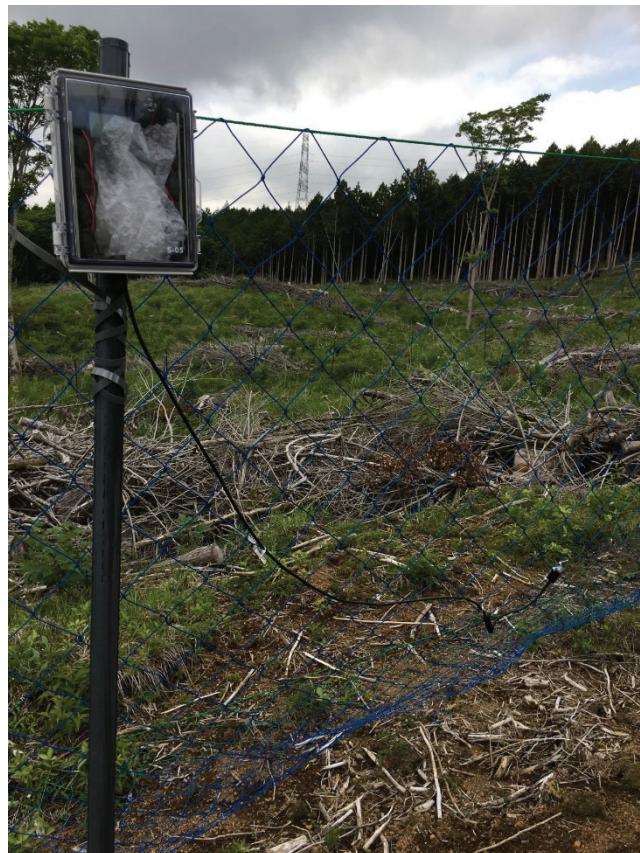
図4-1 加速度センサーとロガー装置の設置状況

加速度センサーとロガー装置は、ロガー装置にGRAPHTECH社製PetitLOGGER GL100-WLを採用し、加速度センサーはロガー装置に装着でき、3軸方向の加速度が計測可能なGS-3ATを装着した[4]。加速度センサーにて計測された加速度データはロガー装置内に装着されているSDカードに保存する。センサーの計測周期は1Hz（1秒毎に1回の計測）とし、設置位置の加速度データを常時計測した。図4-1に加速度センサーとロガー装置の設置状況を示す。ロガー装置は長期稼働のためアルカリ乾電池20本分で構成した外部電源と接続した。山間部であり頻繁に霧が発生することからロガー装置と外部電源は防水ケースに収納した。電源やケースの重量が防鹿柵の振動に影響を与えるため、ロガー装置は防鹿柵の支柱部に固定し、加速度センサーのみを防鹿柵に取り付けた。

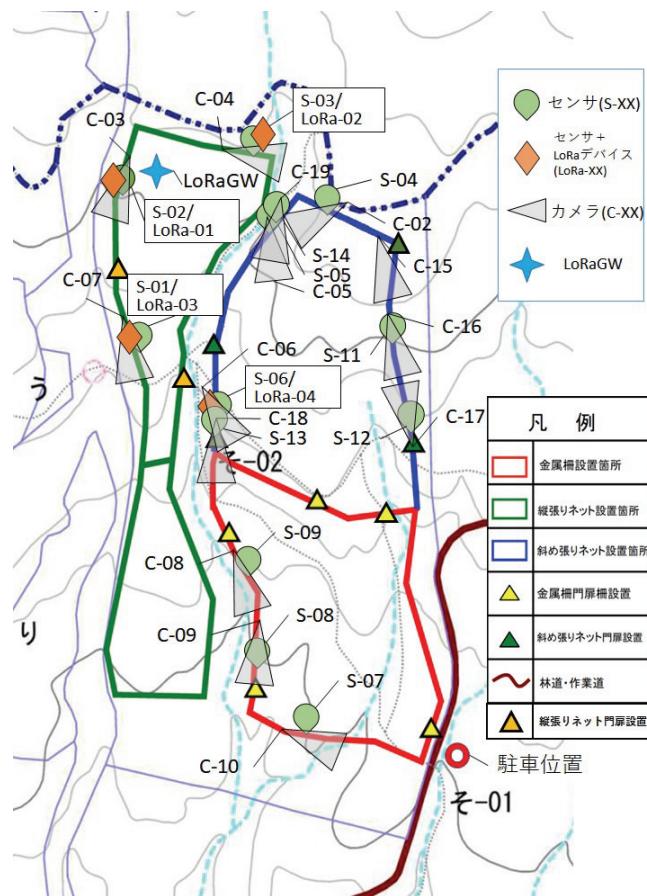
図4-2 実験フィールドでの各装置の配置図

富士山麓の実験フィールドに加速度センサーとロガー装置を設置し、防鹿柵の揺れや振動を常時監視した。同時に自動撮影カメラを設置し、防鹿柵周辺に現れた動物の撮影と防鹿柵への接触状況などを併せて確認した。実験環境は国有林の苗木を囲むように設置された防鹿柵から、これまでにニホンジカの出現と侵入が確認されている十数か所を選定し設置した。図4-2に各装置の設置図を示す。設置したシステムから収集したデータは次のとおりである。

LoRaWAN 基地局（ゲートウェイ）およびLoRaWAN IoTセンサーデバイスを図4-2に示した実験フィールド内に設置し、①通信性能、②連続稼働の2つの観点から評価を行った。LoRaWAN IoTセンサーデバイスの設置位置は4.1.1章で記載した自動撮影カメラの撮影範囲の中から、ニホンジカの出現が見込まれる箇所を選定した。

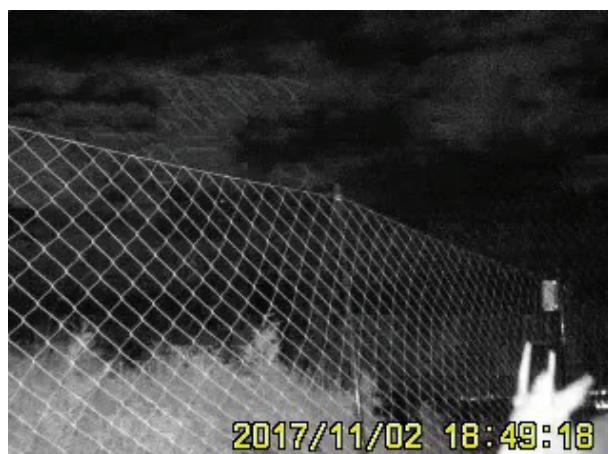
図4-4 防鹿柵にニホンジカが接近した時の動画像

図4-4（ニホンジカ）および図4-5（イノシシ）に示す動物が出現した時点の加速度データを示す。風などによる揺れと想定される加速度データを学習データ（定常状態）とし、定常状態からの乖離度により動物の防鹿柵への接触有無の検知を試みた。図4-6に防鹿柵にニホンジカが接近した時の加速度データ、図4-7にイノシシが接近した時の加速度データを示す。定常状態モデルから異常状態（定常時と異なる状態）を計算し、防鹿柵への動物の接触や防鹿柵の損傷を検知することを目指した。

図4-4（ニホンジカ）および図4-5（イノシシ）の動物が出現した時点の加速度データの分析結果を図4-8（ニホンジカ），図4-9（イノシシ）に示す。図4-8および図4-9はそれぞれ前述の教師なし学習により算出された定常状態からの乖離具合を視覚的に示している。

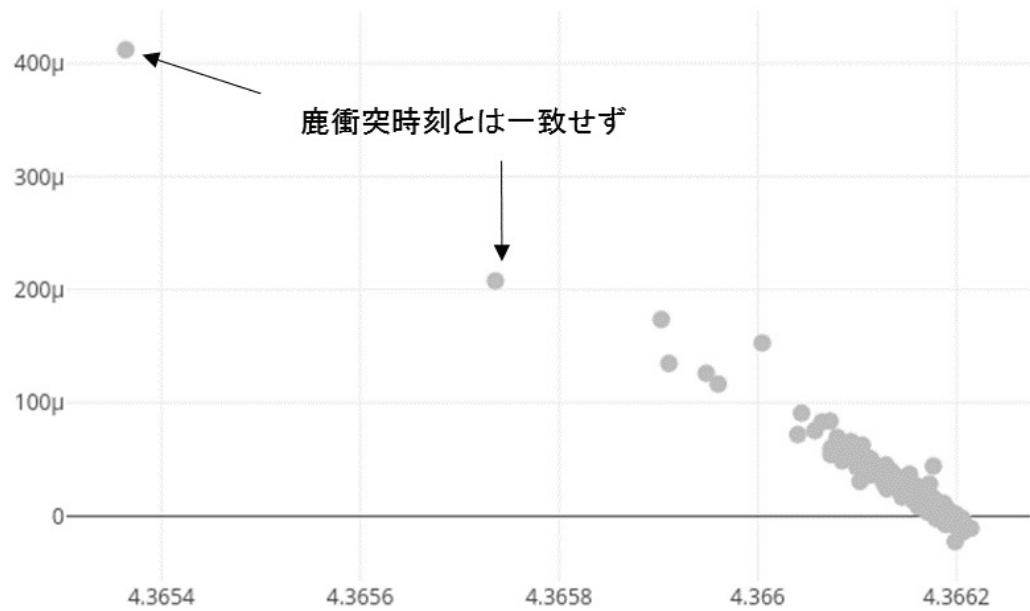
図4-8 防鹿柵にニホンジカが接近した時の分析結果

図4-8（ニホンジカ）は点群から離れた場所に位置する2点が乖離具合の大きな時間帯を表している。左記2点の時間帯を確認したところ、実際にシカが接近したときの時間帯とは一致していない。一方、図4-9（イノシシ）は点群から離れた場所に位置している1点の時間帯を確認したところ、実際にイノシシが接近した時間帯と一致している。

この2つの結果の違いとして、撮影した動画像によると、ニホンジカ（図4-8）は防鹿柵に接触をしているものの大きく防鹿柵を動かしてはいない。一方、イノシシ（図4-9）はイノシシの脚が防鹿柵にかかり、イノシシがそれをはずそうとして暴れ、大きく防鹿柵を動かしていることを確認した。したがって、前者（ニホンジカ）は風などによる揺れと区別ができない程度の揺れであったと考えられ、結果として防鹿柵の破損に至っていないと推定できる。また、収集した加速度データは動物が出現した地点のみのデータであり、動物の防鹿柵への接触程度により、風による揺れとの区別が困難になると想定できる。動物による防鹿柵への接触と風などによる揺れを区別するためには、一地点での加速度データのみでなく複数地点の加速度データを利用することが考えられる。その理由として、動物の防鹿柵による接触に起因する揺れは動物の出現位置のみであるものの、風による揺れは防鹿柵一地点のみでなく周辺の防鹿柵も同様に揺れが生じていると考えられる。したがって、本実験において、動物による防鹿柵への接触を検知し、かつ、風などによる揺れを検知するまたはそれらを除外するためには、複数のセンサーデバイスを用いる必要があると結論づけた。

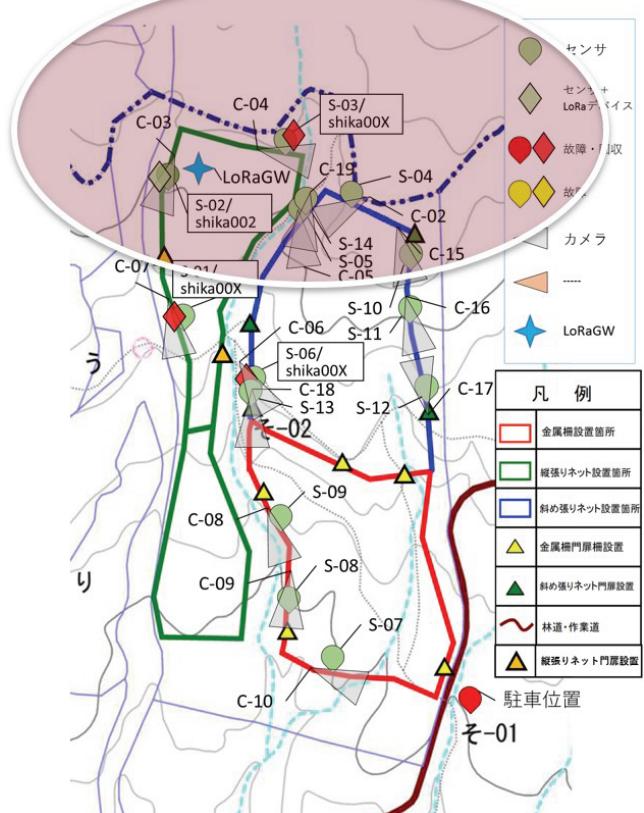
図4-10 公衆無線通信が利用可能なエリア

実験を行った富士山麓の実験フィールドは携帯電話等の公衆無線通信が利用できるエリアではなく、実験フィールドの一部地点でのみ公衆無線通信が利用可能である（図4-10）。このような環境下において、実験フィールドに設置したすべてのセンサーからのセンサーデータを収集し、公衆無線通信などを利用しセンサーデータをクラウド（サーバ）に送信することを可能とするセンサーネットワークについて検討した。

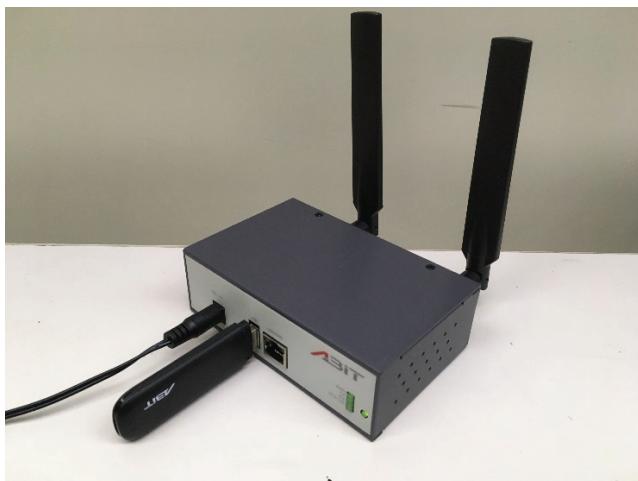
図 4-11 SORACOM社屋内用ゲートウェイ装置

LoRaWAN 基地局（ゲートウェイ）は、SORACOM社の屋内用ゲートウェイAL-020を採用した（図4-11）。実験の時点で屋外用ゲートウェイが販売されていなかったことから、屋内用ゲートウェイに対し防水・防塵対策を施した上で屋外に設置した。防水対策としてポリプロピレン製の30～50cm程度のコンテナボックスを用い、同コンテナボックス内にLoRaWAN基地局（ゲートウェイ）、チャージコントローラ、リチウムイオンバッテリーなどを搭載している（図4-12）。実験フィールドは商用電源（AC100V）がなく、屋内用ゲートウェイを稼働させるための電源が必要であるが、連続稼働させるためには乾電池やモバイルバッテリーによる電源のみでの長時間運用は困難である。連続的に稼働させるために、太陽光発電による発電機能を搭載した。太陽光発電は太陽光パネル、チャージコントローラ、リチウムイオンバッテリーにより構成され、太陽光パネルは出力DC18V100Wのパネルを2枚直列に接続している。チャージコントローラにはFangpusun社製MPPT75/05を採用し、リチウムイオンバッテリーには12V9.9Ahのリチウムイオンバッテリー最大6台を搭載した。太陽光発電による発電容量は、1日の晴天でバッテリー充電が完了できる容量を得られるよう設計した[7][8]。また、富士山麓の実験フィールドには起伏があり、見通しがない箇所へのLoRaWAN IoTセンサーデバイスを設置する必要があり、LoRaWAN基地局（ゲートウェイ）のアンテナ高所化を実施している。図4-13に示すとおり、アンテナマスト（2m）およびアンテナマスト固定のためのワイヤーにより、強風にも耐えられる構造とした。

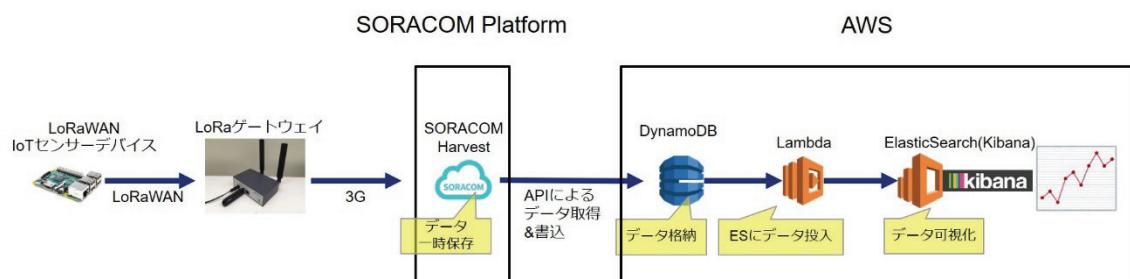
図 4-14 センサーデータの流れ

LoRaWAN基地局（ゲートウェイ）に集められたLoRaWAN IoTセンサーデバイスからのセンサーデータは、公衆無線通信（3G網やLTE網）を経由して、クラウド（サーバ）へ送信する。実際のセンサーデータの流れを図4-14に示す。送信されたデータは、SORACOM社のネットワークサーバを経由し、センサーデータの蓄積と閲覧を可能とするためAmazon AWSへ転送している。

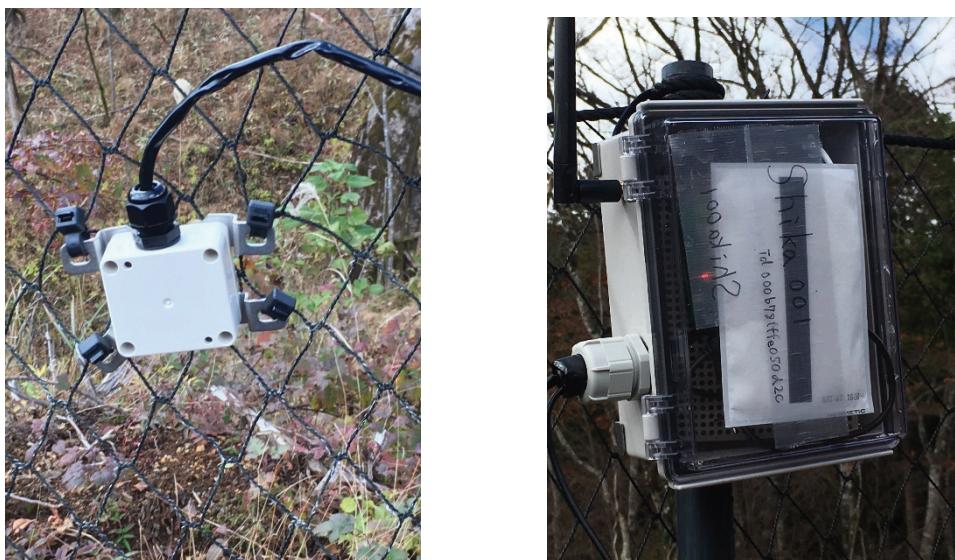
図4-15 LoRaWAN IoT センサーデバイス

LoRaWAN IoTセンサーデバイスは、Arduino UNO R3をメインボードに採用し、加速度センサーとしてozzmaker社のBerryIMUを搭載した。LoRaWANへの通信のためにLoRa Arduino開発シールドAL-050をArduino上に搭載し、LoRaWAN基地局（ゲートウェイ）へ加速度センサーのデータを送信している。Arduino UNO R3用の電源にはモバイルバッテリー（26,800mAh）を採用した。試作したLoRaWAN IoTセンサーデバイスを図4-15に示す。防水・防塵対策としてLoRaWAN IoTセンサーデバイスと電源は防水用ケースに収納した。

一方、LoRaWAN IoTセンサーデバイスは 26,800mAhのモバイルバッテリー電源で約110時間の連続稼働を確認した。LoRaWAN IoTセンサーデバイスの消費電流は約200mAであるため計算上は134時間の動作が期待されたが、実際には期待値の82%の稼働時間にとどまった。稼働時間が短くなった要因として、気温・湿度などの実験フィールド環境の影響からモバイルバッテリーが理論値どおりの性能を出せなかつたと考えられる。また、今回は通信性能試験を試験するため汎用的な小型コンピュータであるArduino UNO R3を利用してLoRaWAN IoTセンサーデバイスを試作したが、専用デバイスとすることで待機時の消費電流を抑えることが可能である。センサーデバイスは日当たりが悪い防鹿柵に設置される可能性もあり、太陽光発電による給電よりもセンサーデバイスの消費電力を低減させることができ効果的であり、その実現は今後の課題である。

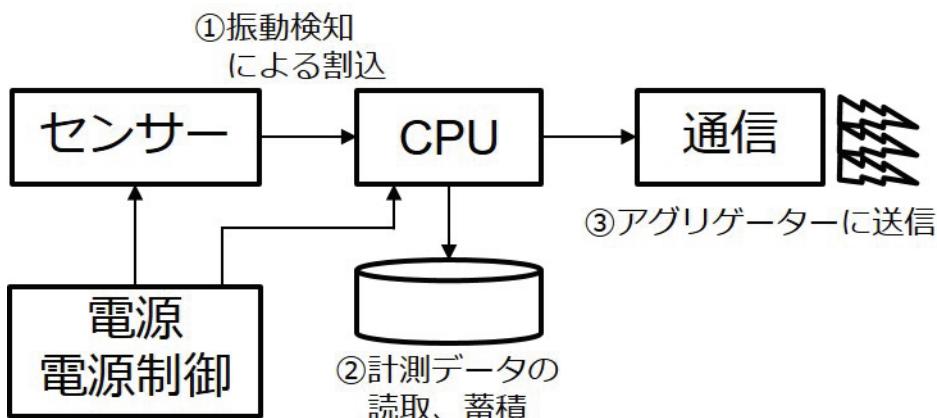
図5-1 新しいセンサーデバイス

1 点目は新たなセンサーデバイスの試作とセンサーネットワークの構築である。新たなセンサーデバイスでは機能を必要最低限に絞り、耐水性や無線通信機能を備えつつ全体を数十グラムにまで軽量化する。さらに、振動が発生した時のみ計測データを送信するよう制御することで、ボタン電池で1年間稼働できる低消費電力性の実現を目指す（図 5-1）。そして、センサーからの計測データをインターネット上に転送するセンサーネットワークは、ゲートウェイと、中継器であるアグリゲーターからなる多段構成を取る。2017年度に試験したLoRaWANは、通信距離は良いものの、データサイズの大きい加速度データの転送にはやや不向きである。そこで、LoRaWANより比較的高速に通信可能なBLEなどの使用も検討したいが、センサーの位置によってはゲートウェイとの見通しが悪い箇所や距離的に電波が届かない箇所が存在する。そこで、アグリゲーターとゲートウェイの位置には高所にアンテナを設置し、

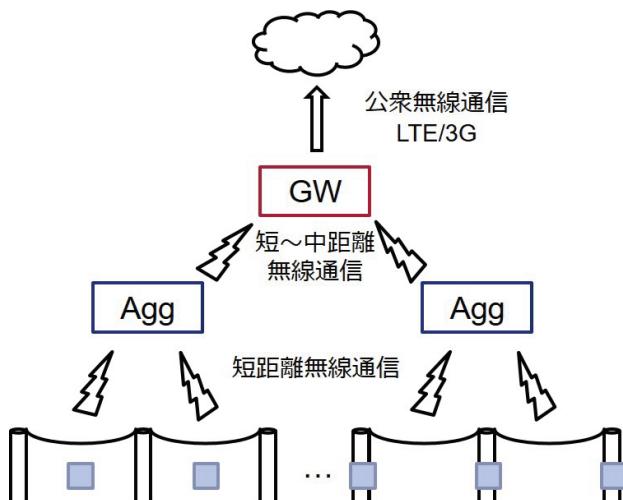
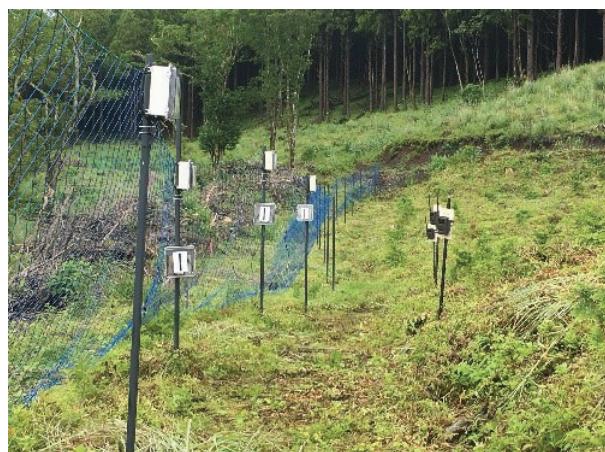
図 5-3 加速度センサーとカメラの配置状況

2点目は、複数のセンサーデバイスからの計測データを利用した衝突判別手法の検討である。センサーデバイスを密に配置することで、隣接した網柵の振動情報が利用可能となる。例えば、風による揺れでは、広範囲の網柵にわたってある程度同じ大きさの振動が観測される。一方、動物が網柵に衝突した場合、衝突箇所の振動は非常に激しく、衝突箇所から離れるにしたがって振動が減衰していく。この特徴を利用して、網柵の振動原因を判別する手法の確立を目指す。さらに、本衝突手法の有効性を先行評価するため、ニホンジカなどが頻繁に出没した2エリアを選定し、実験エリア内の網柵と支柱に集中してセンサーデバイスを配置している（図5-3）。計測されるセンサーデータを活用し、網柵同士の振動の相関性だけでなく、支柱に対する風による振動雑音の大きさも含めて確認していく予定である。

領域全体をカバーするネットワークを実現する。ただし、ネットワーク用機器はセンサーデバイスと比較して消費電力が大きくなるため、太陽光発電による電力供給機構を設けることで長期稼働を実現する。これらにより、センサーデバイスの連続稼働性を向上させ、かつ、定期的な機器メンテナンスコストの低下が見込まれる。2018年度は網柵の支柱間隔（約4m）ごとの密度でセンサーデバイスを設置し、計測を開始する（図5-2）。

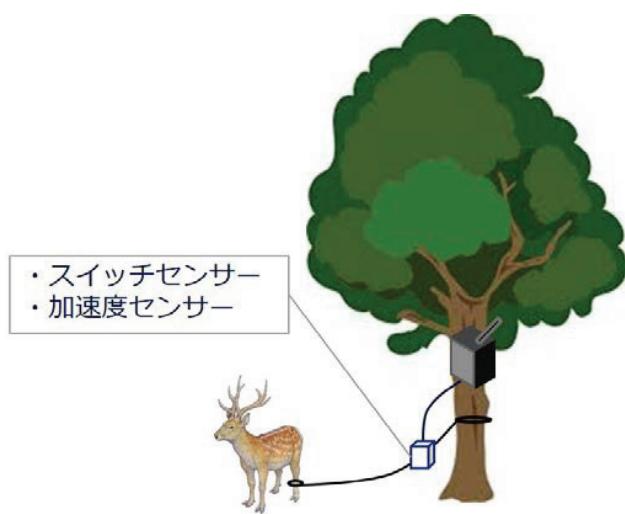
図 5-4 捕獲罠の動物捕獲の監視と通知

また、ニホンジカによる森林植物の食害を低減し防鹿柵の破損を防止するには、ニホンジカの個体群密度を下げるための狩猟・捕獲も並行して進めなくてはならない。狩猟方法のひとつであるくくり罠は標準的な手段としてこの地域でも行われているが、くくり罠の場合も仕掛けた罠の見回りが大きな負荷となっており、防鹿柵と同様に、IoT技術に期待がかかる。つまり、くくり罠が動作したことを監視し、携帯電話などに通知することでくくり罠の日々の巡回監視の負荷を低減することができる（図5-4）。くくり罠が動作したことを検知するためには、スイッチによる単純なオン／オフの検知や加速度センサーによる検知が考えられる。スイッチによる単純なオン／オフの検知では、くくり罠が動作した場合のみの検知となるが、加速度センサーを組み合わせることにより動物がかかっているかまたは動きによる動物の種別判定なども実現できる可能性がある。
